WASTE MANAGEMENT - COMITÉ DE VIGILANCE DU SITE D'ENFOUISSEMENT DE SAINT-NICÉPHORE

COMITE DE VIGILANCE

Lieu d'enfouissement technique de WM, Saint-Nicéphore

7 septembre 2022, à partir de 18 h

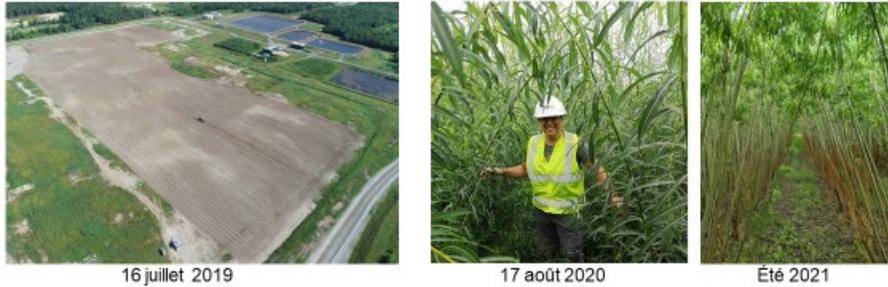
Plantation de saules

- Une seule fertilisation a été réalisée depuis les débuts de la plantation. En effet, un épandage d'urée synthétique (46-0-0) a été réalisé en mai 2020 afin de fournir un apport en azote.
- Aucune carence en phosphore ou en potassium n'a été observée jusqu'à maintenant. On constate toutefois une légère carence en azote dans les portions de la plantation n'étant pas irriguées avec du lixiviat, le sol étant relativement pauvre à l'emplacement de la plantation.

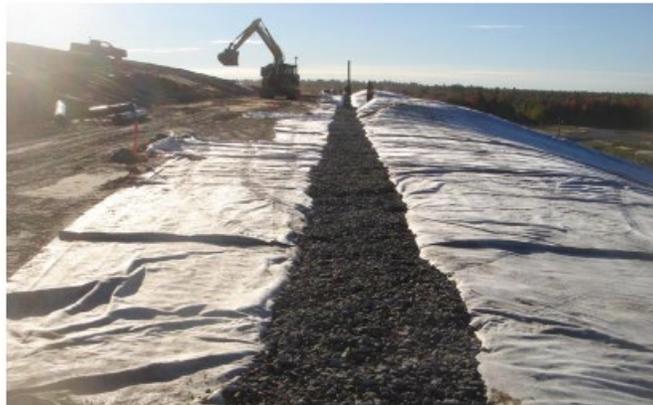
Réseau de tranchées horizontales

Captage, valorisation et traitement du biogaz

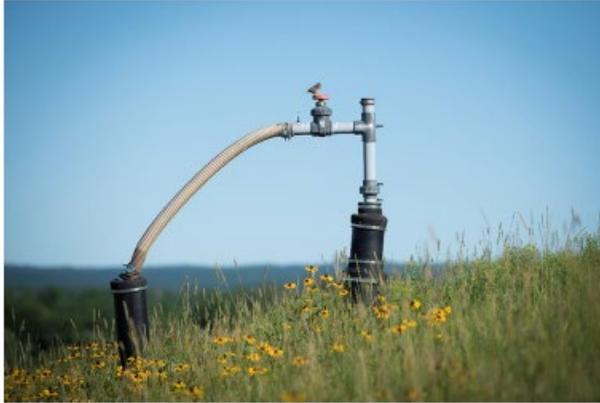
Réseau de puits verticaux

Captage, valorisation et traitement du biogaz

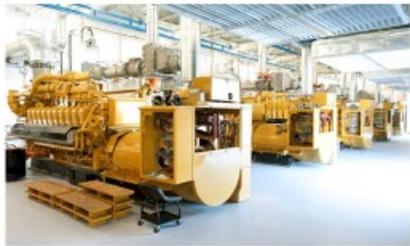
Valorisation des biogaz

Captage, valorisation et traitement du biogaz

- 4 moyens utilisés pour la valorisation des biogaz :
 1. Centrale électrique (depuis 2021) : 73%
 2. Réacteur biologique séquentiel (depuis 2021) : 1 %
 3. CFER (depuis 2020) : 0 %
 4. Chauffage des Serres Demers (depuis 2021) : 26 %
 - 4.1 Biogaz : 58 %
 - 4.2 Chaleur des moteurs : 42 %
- Biogaz non valorisés :
 - Destruction dans des torchères à combustion interne

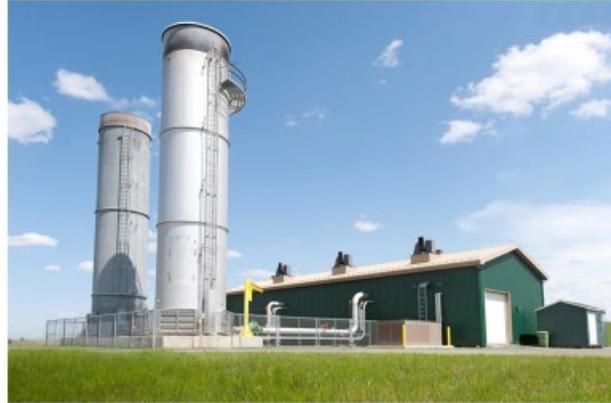
Centrale de destruction des biogaz

Captage, valorisation et traitement du biogaz

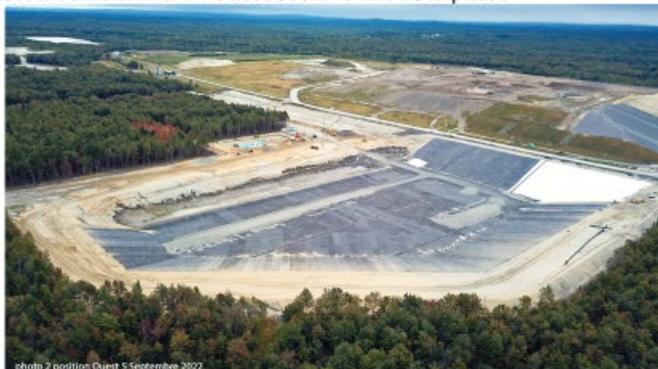
Faits saillants 2022

- Recouvrement final à l'Ouest et sur le toit de la phase 2

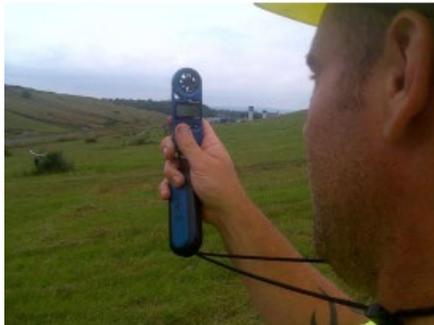
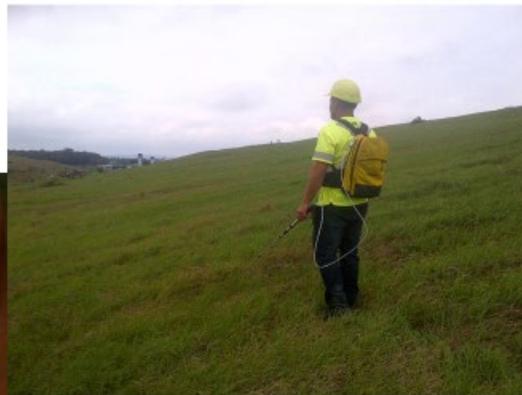
Méthodologie

- Tel qu'exigé par le règlement, WM procède à un échantillonnage de surface de l'ensemble de la superficie du site – quadrillage complet.
- Échantillonnage réalisé à l'aide d'un instrument portatif mesurant les émissions à 15 cm du sol. L'appareil est muni d'un GPS enregistrant simultanément les concentrations de gaz mesurées.
- Les données sont automatiquement compilées et les concentrations de méthane sont superposées sur une carte à l'endroit où elles ont été mesurées.
- Le règlement exige que les concentrations mesurées soient inférieures en tout point à 500 parties par million en volume.

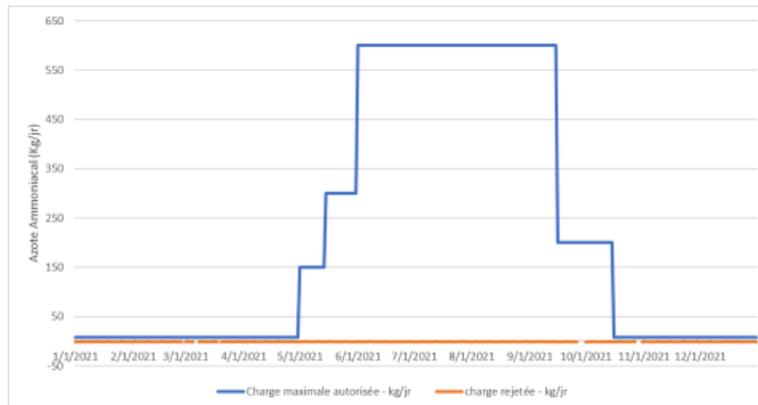
Suivi de la charge azote ammoniacal – année 2021

- Aucune norme en vigueur pour le lixiviat brut puisqu'il n'y a pas de rejet direct à l'environnement.
- Obligation règlementaire de mesurer les concentrations une fois par année (à titre informatif)
- La Ville de Drummondville fixe à WM le niveau maximum à respecter pour les charges en azote ammoniacal pour le rejet

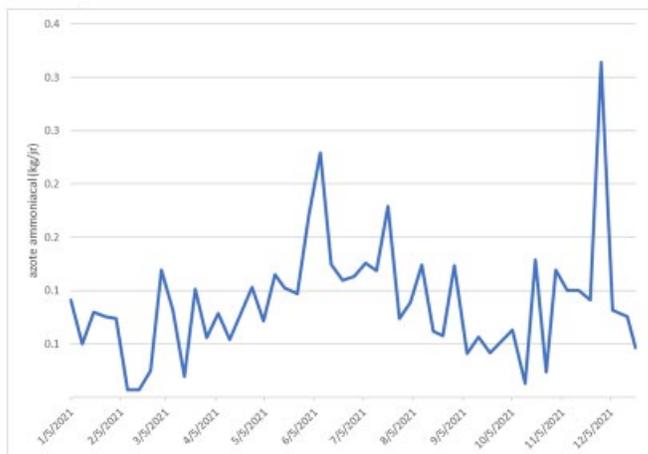
Suivi de la charge azote ammoniacal – année 2021

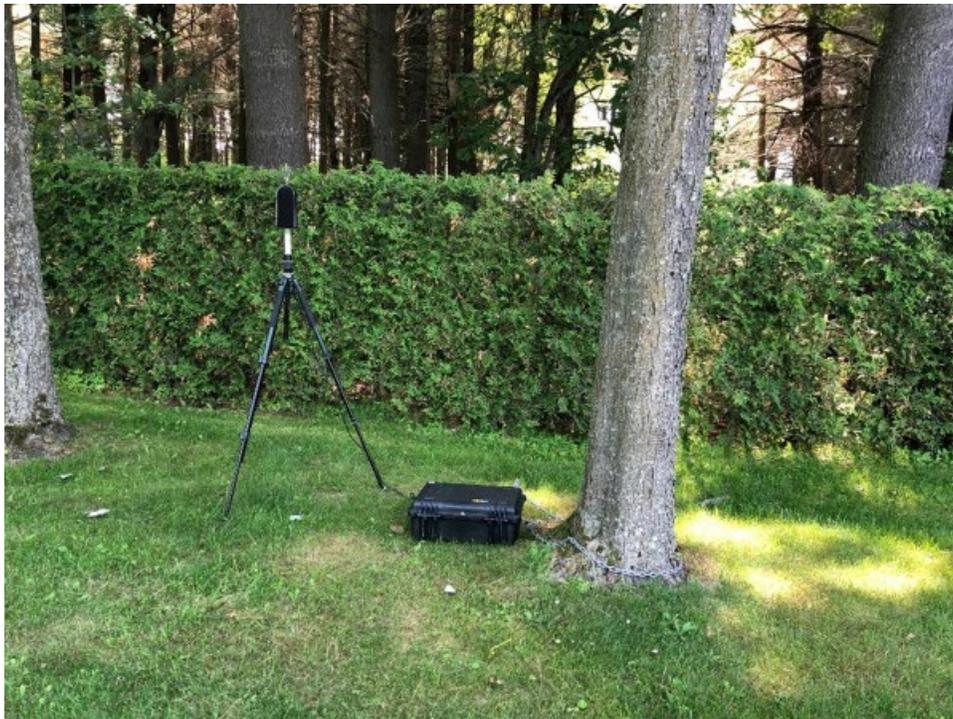
Localisation des points de mesure

- Point P1 : 9, rue de la Pintade
- Point P2 : 6460, Boulevard Saint-Joseph (rte 143)
- Point P3 : 195, rue Dominique
- Point P4 : 45, rue de la Cordelle

- Point R1 : 240, rue des Mésanges (en référence au point P1)
- Point R2 : 4780, boul. St-Joseph (en référence au point P2)
- Point R3 : 150 rue Mantha (en référence au point P3)
- Point R4 : 370, rue des Mésanges (en référence au point P4)

- Réalisé par la firme spécialisée en étude du climat sonore, Yockell et associés
- 4 points de mesure (près du site) et 4 points de référence (loin du site) pour comparer le bruit
- Appareil utilisé : sonomètre
- Bruit enregistré sur 24 heures – période sans pluie ni vents
- La contribution du site de WM est ensuite isolée
