WASTE MANAGEMENT - COMITÉ DE VIGILANCE DU SITE D'ENFOUISSEMENT DE SAINT-NICÉPHORE

COMITÉ DE VIGILANCE

Lieu d'enfouissement technique de Waste Management, Saint-Nicéphore

Lieu d'enfouissement technique (LET) de Saint-Nicéphore - Phase 3B

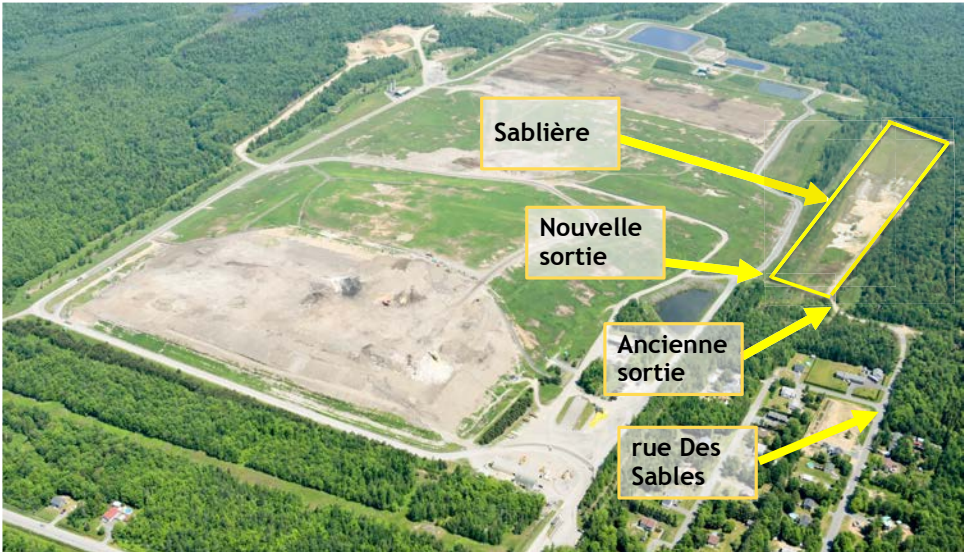
Ajustement au trajet des camions de la sablière

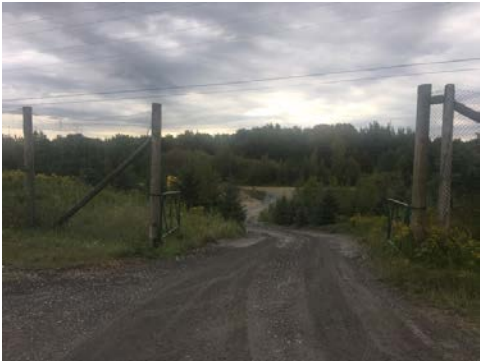
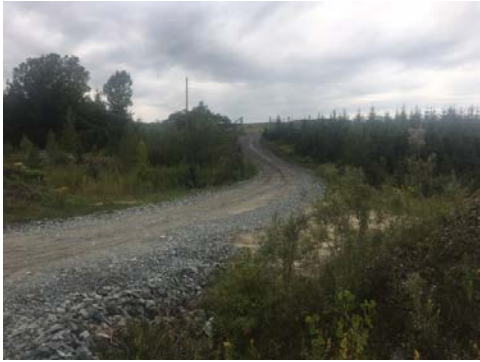
Ajustement au trajet des camions de la sablière

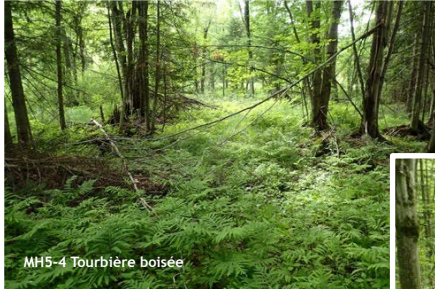
MH5-4 Tourbière boisée

Photos des milieux humides présents dans la phase 3B

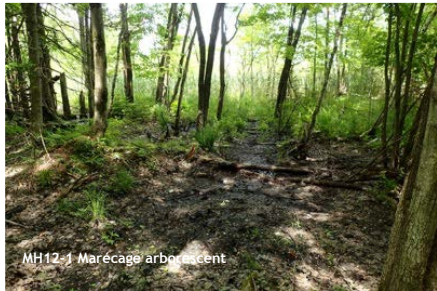
MH12-1 Marécage arborescent

Photos des milieux humides préservés

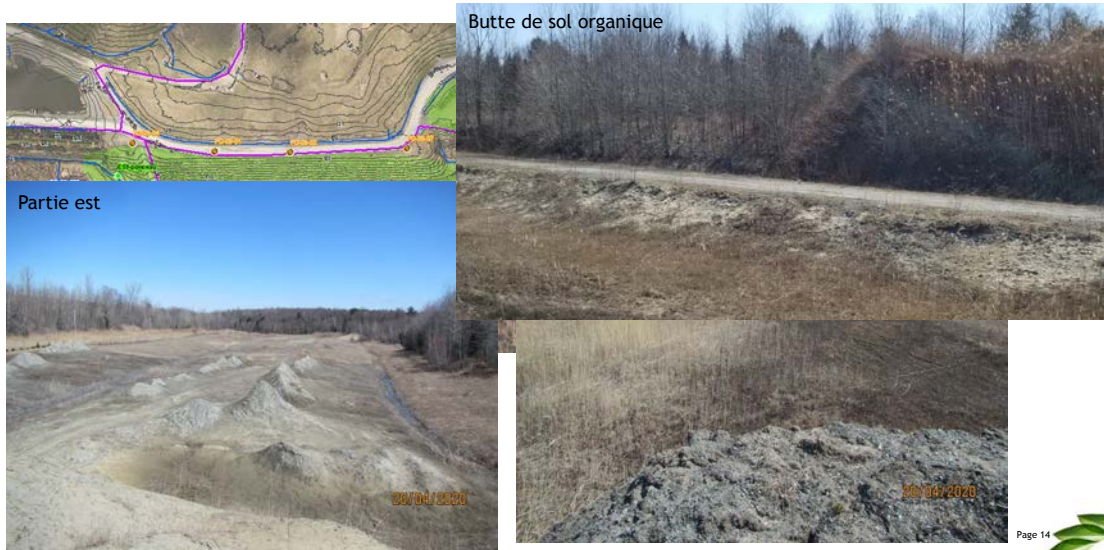
Site 1 : sablière au sud - état actuel

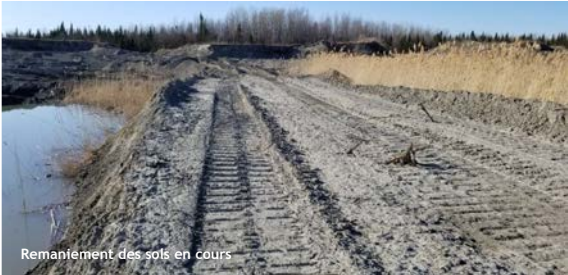
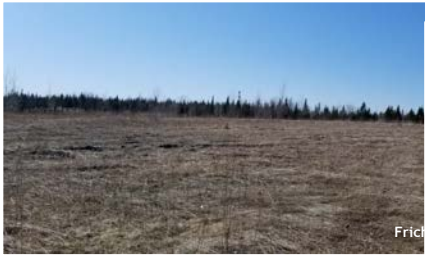
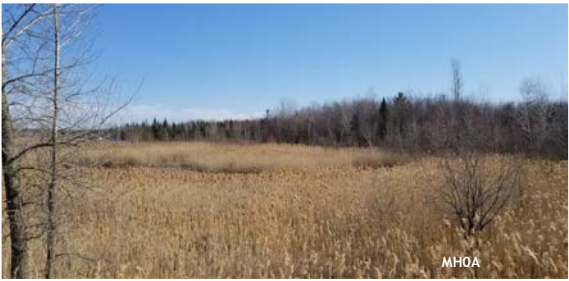
Site 2 : site au nord-est

Caractéristiques du site

- Bordé à l'ouest par des MH conservés et au nord par CE sans désignation
- Excavations et modifications du drainage ont mené à la formation de 2 marais dominés par le roseau commun
- Utilisation : entreposage et manipulation de sols
- Sol à nu ou colonisé par une friche herbacée
- Utilisé par la faune (grenouille des bois, rainette crucifère, chevreuil, bernache, rat musqué, marmotte)
