WASTE MANAGEMENT - COMITÉ DE VIGILANCE DU SITE D'ENFOUISSEMENT DE SAINT-NICÉPHORE

Comité de vigilance du lieu d'enfouissement de Saint-Nicéphore

Réunion régulière
5 septembre 2018

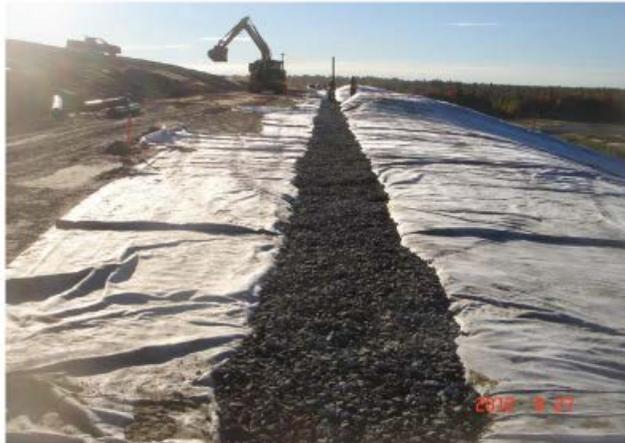
Captage, valorisation et traitement du biogaz

- Réseau de tranchées horizontales

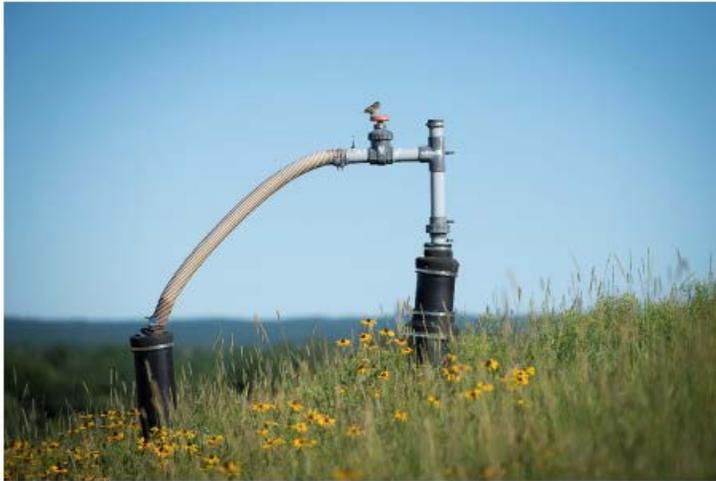
Captage, valorisation et traitement du biogaz

- Réseau de puits verticaux

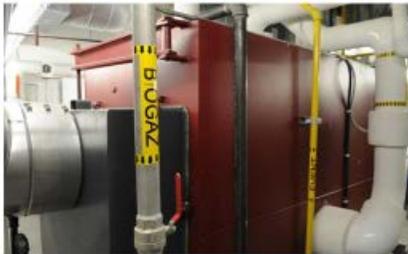
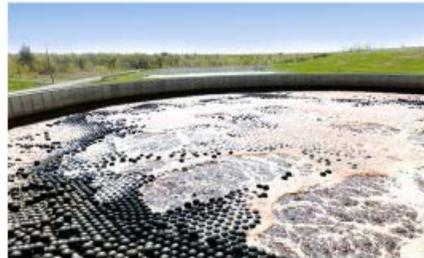
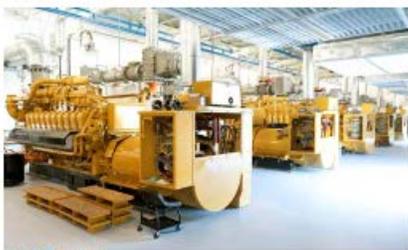
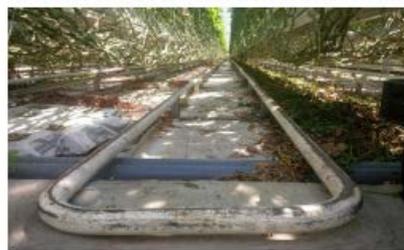
Captage, valorisation et traitement du biogaz

- Valorisation des biogaz

- 4 moyens utilisés pour la valorisation des biogaz :
 1. Centrale électrique (depuis 2012) :55 %
 2. Réacteur biologique séquentiel (depuis 2012) : 1 %
 3. CFER(depuis 2012) : 1 %
 4. Chauffage des Serres Demers (depuis 2012) : 25 %
 - Biogaz : 58%
 - Chaleur des moteurs : 42%
- Biogaz non valorisés :
 - Destruction dans des torchères à combustion interne

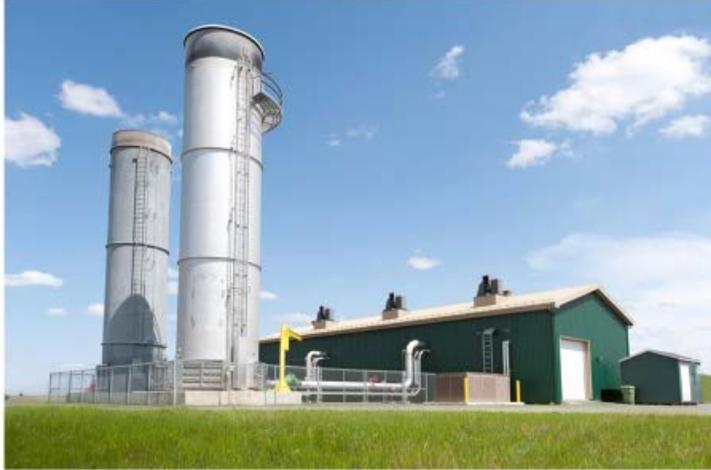
Captage, valorisation et traitement du biogaz

- Centrale de destruction des biogaz

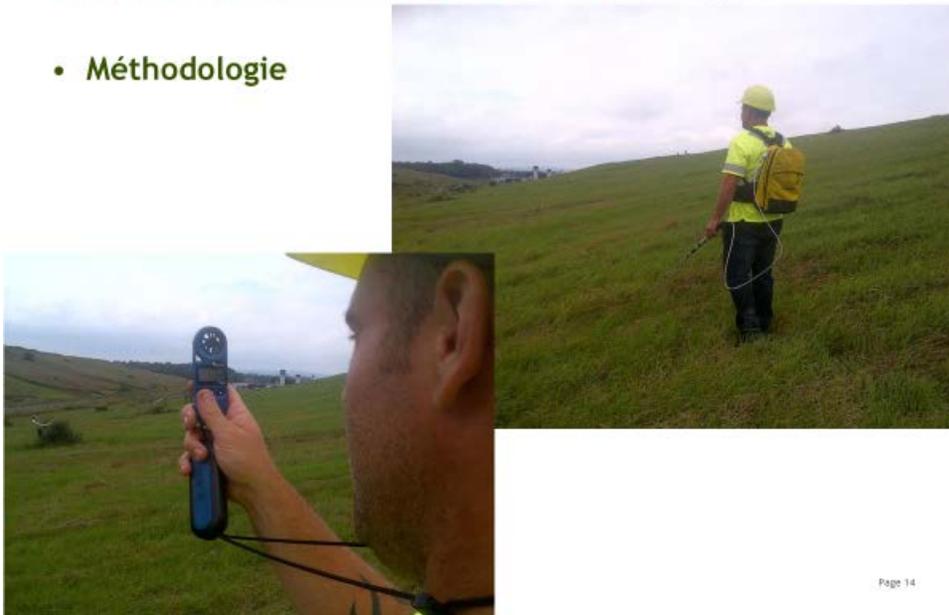
Suivi environnemental relié au biogaz

- Méthodologie

- 3 fois par année, tel qu'exigé par le règlement, WM procède à un échantillonnage de surface de l'ensemble de la superficie du site - quadrillage complet.
- Échantillonnage réalisé à l'aide d'un instrument portatif mesurant les émissions à 15 cm du sol. L'appareil est muni d'un GPS enregistrant simultanément les concentrations de gaz mesurées.
- Les données sont automatiquement compilées et les concentrations de méthane sont superposées sur une carte à l'endroit où elles ont été mesurées.
- Le règlement exige que les concentrations mesurées soient inférieures en tout point à 500 parties par million en volume.

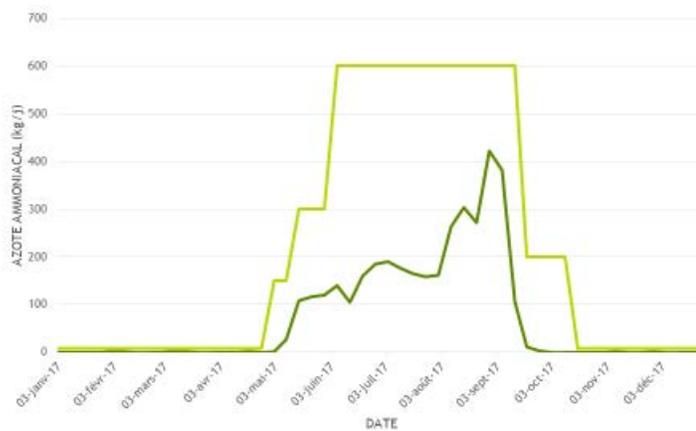
Eaux de lixiviation

• Suivi azote ammoniacal - année 2017

— Résultats — Normes

- Rappel :
 - Aucune norme en vigueur pour le lixiviat brut puisqu'il n'y a pas de rejet direct à l'environnement.
 - Obligation réglementaire de mesurer les concentrations une fois par année (à titre informatif).
 - La Ville de Drummondville fixe à WM le niveau maximum à respecter pour les charges en azote ammoniacal

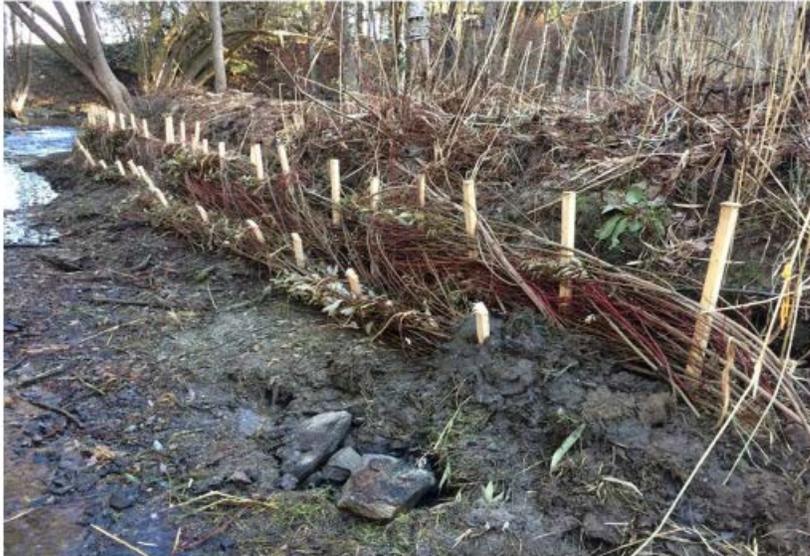
Travaux de stabilisation des berges par le GARAF Automne 2017

- Tressage d'espèces naturelles (fagot, fascine et cornouiller)

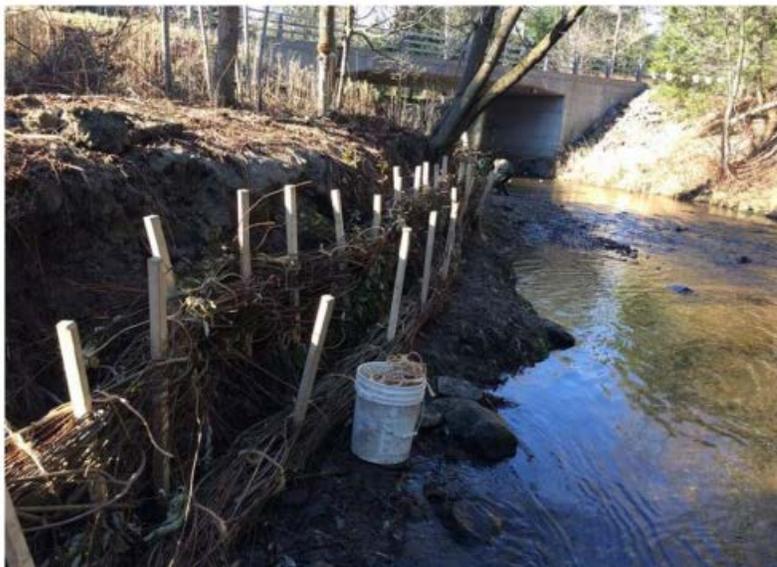
Travaux de stabilisation des berges par le GARAF Automne 2017

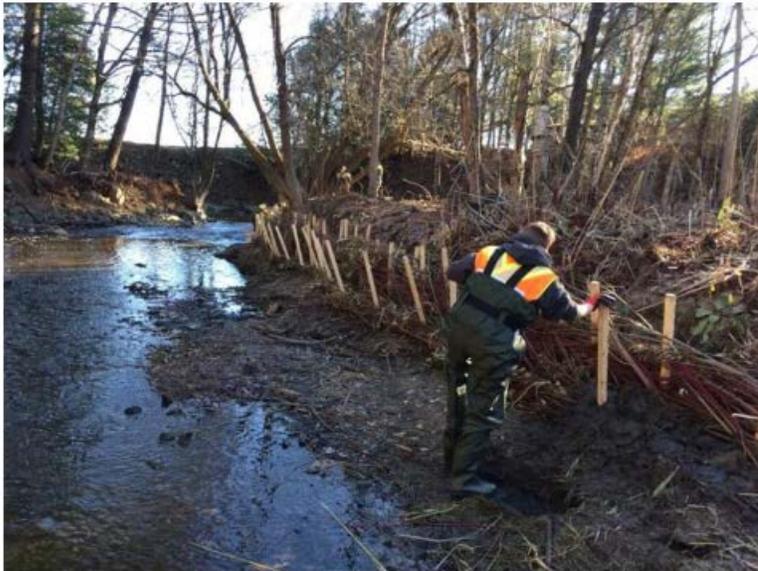
Travaux de stabilisation des berges par le GARAF Automne 2017

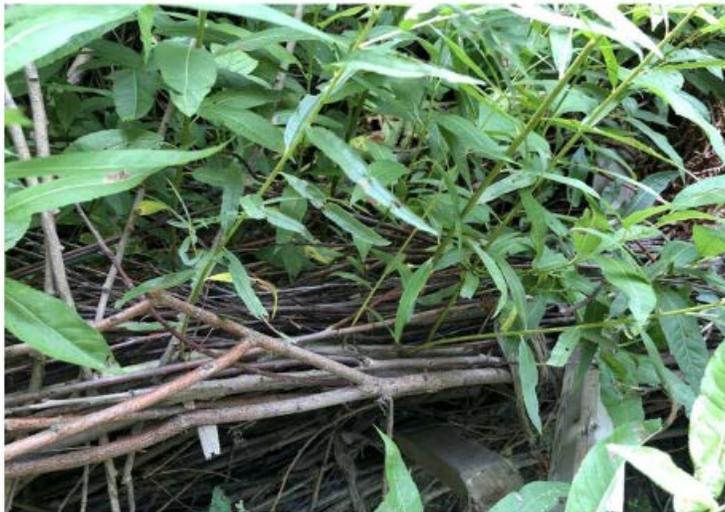
Travaux de stabilisation des berges par le GARAF Été 2018

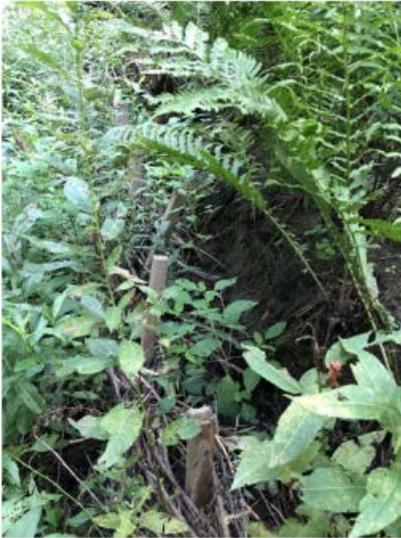
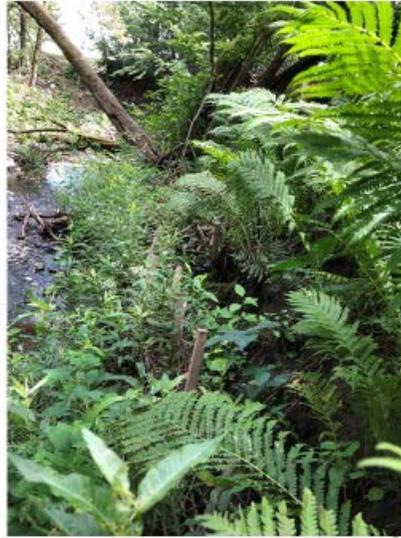
Travaux de stabilisation des berges par le GARAF Été 2018

- **Suivi des résultats**
 - En majeure partie, les végétaux aménagés dans la bande linéaire de 100 mètres ont bien résisté à la crue printanière des eaux et au déplacement des glaces.
 - Le niveau de l'eau plus élevé au printemps est principalement attribuable à la difficulté d'écoulement des eaux du ruisseau Paul-Boisvert en raison de l'obstruction faite par les glaces à l'embouchure de la rivière Saint-François.
 - Phénomène de turbulence créé à l'embouchure et forte pression hydraulique qui contribue à l'érosion des berges.
 - Constat: les travaux de stabilisation des berges ont permis de contrer l'érosion au printemps 2018 et la croissance de la végétation devrait améliorer la performance des aménagements.

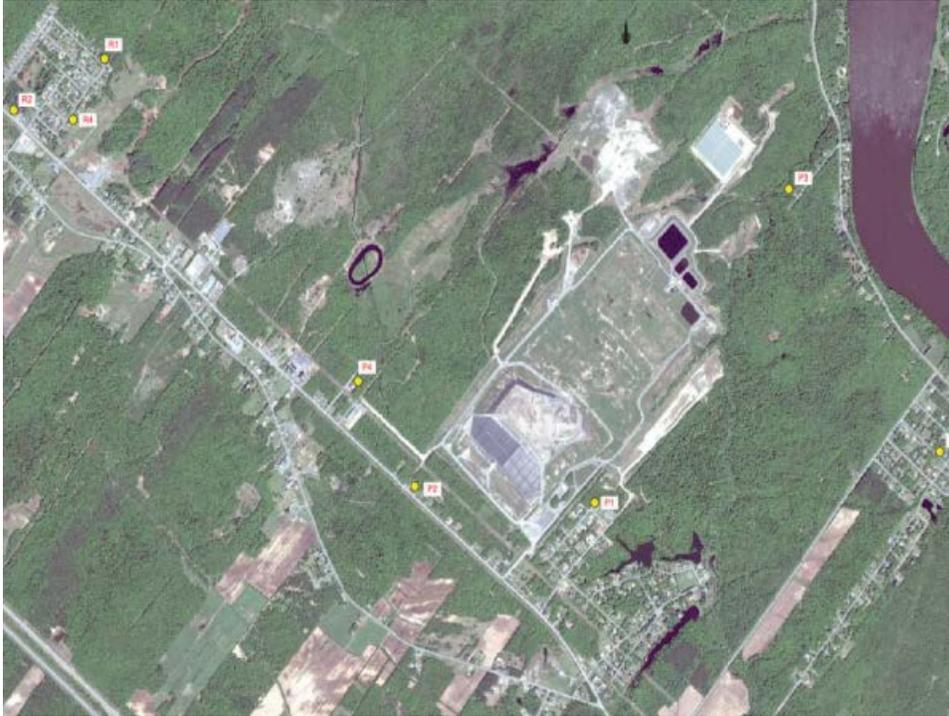
- Suivi réalisé 1 fois par année
- 4 points de mesure (près du site) et 4 points de référence (loin du site) pour comparer le bruit
- Bruit enregistré sur 24 heures - période sans pluie ni vents
- La contribution du site de WM est ensuite isolée
