WASTE MANAGEMENT - COMITÉ DE VIGILANCE DU SITE D'ENFOUISSEMENT DE SAINT-NICÉPHORE**Liste des membres à jour au 10 juin 2015**

COMITÉ DE VIGILANCE
Lieu d'enfouissement technique de Waste Management, Saint-Nicéphore
CFER des Chênes
5960 boulevard Saint-Joseph, à l'angle de la rue du Cordeau (secteur Saint-Nicéphore)
10 juin 2015, 19 h

Comité de vigilance du lieu d'enfouissement de Saint-Nicéphore

Réunion régulière
10 juin 2015

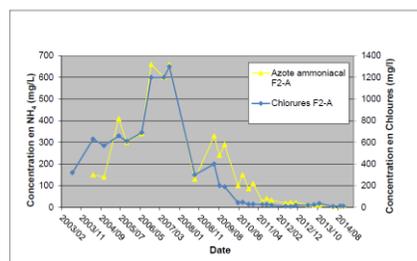
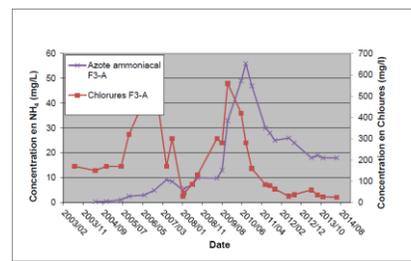
- Eaux souterraines de la nappe libre:
- Amélioration de la qualité des eaux aux puits F2A et F3A

Évolution des concentrations en azote ammoniacal et en chlorures aux puits F2-A et F3-A

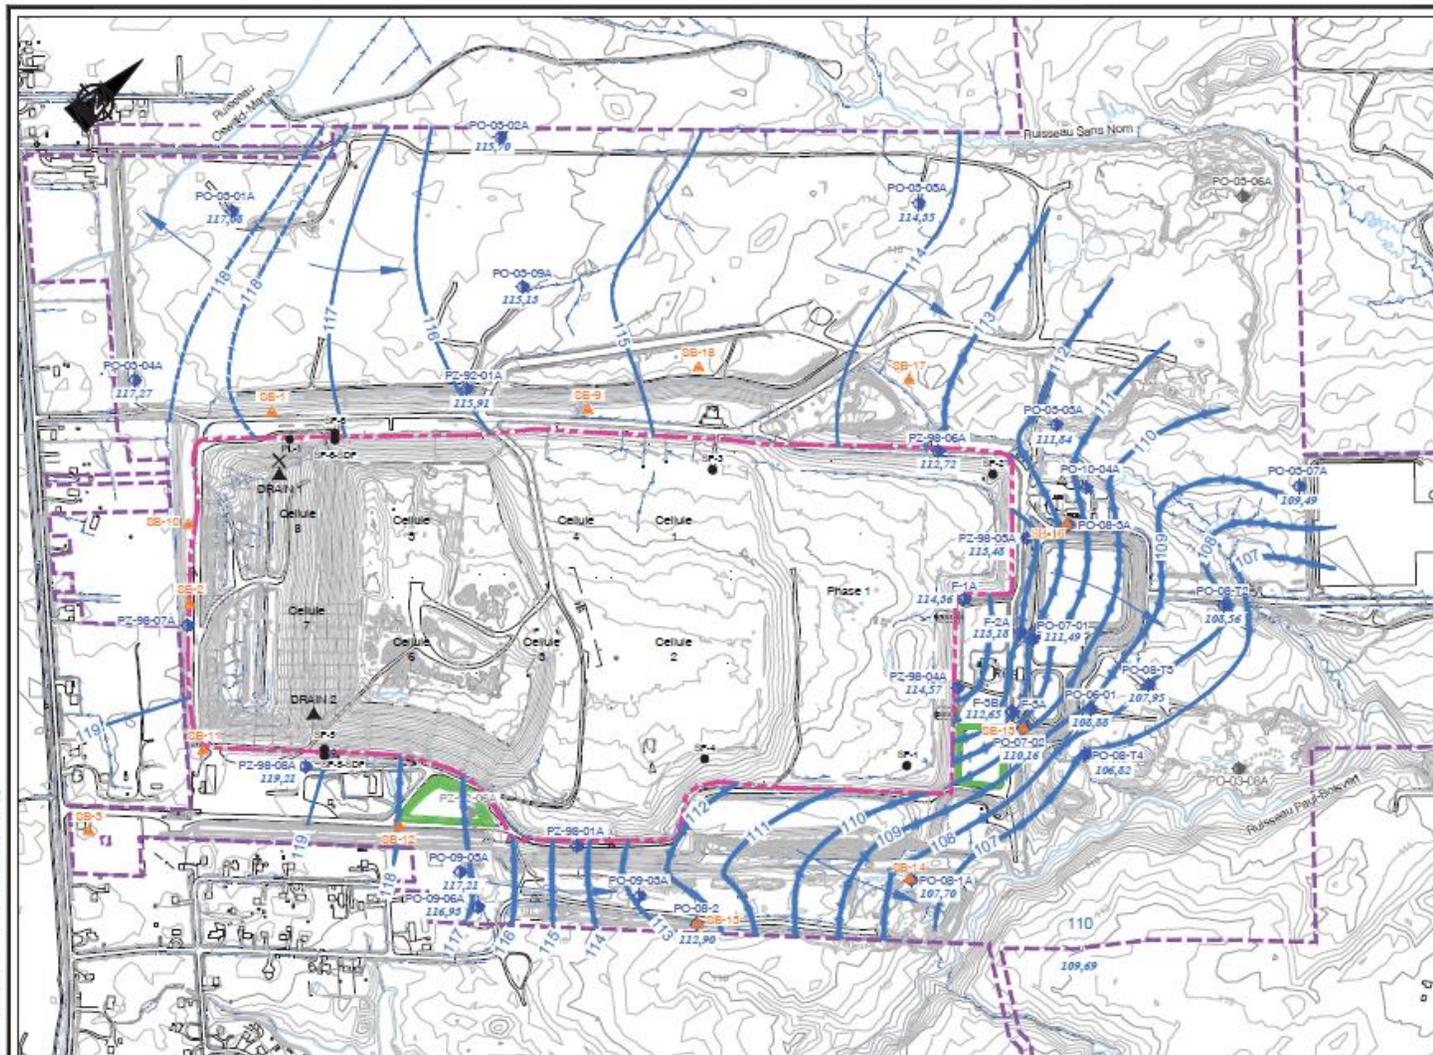
PIEZOMÉTRIE DE LA NAPPE DE SURFACE

QUALITÉ DES EAUX EN 2014 AU LIEU D'ENFOUSSEMENT
TECHNIQUE DE SAINT-NICÉPHORE

JUIN 2014

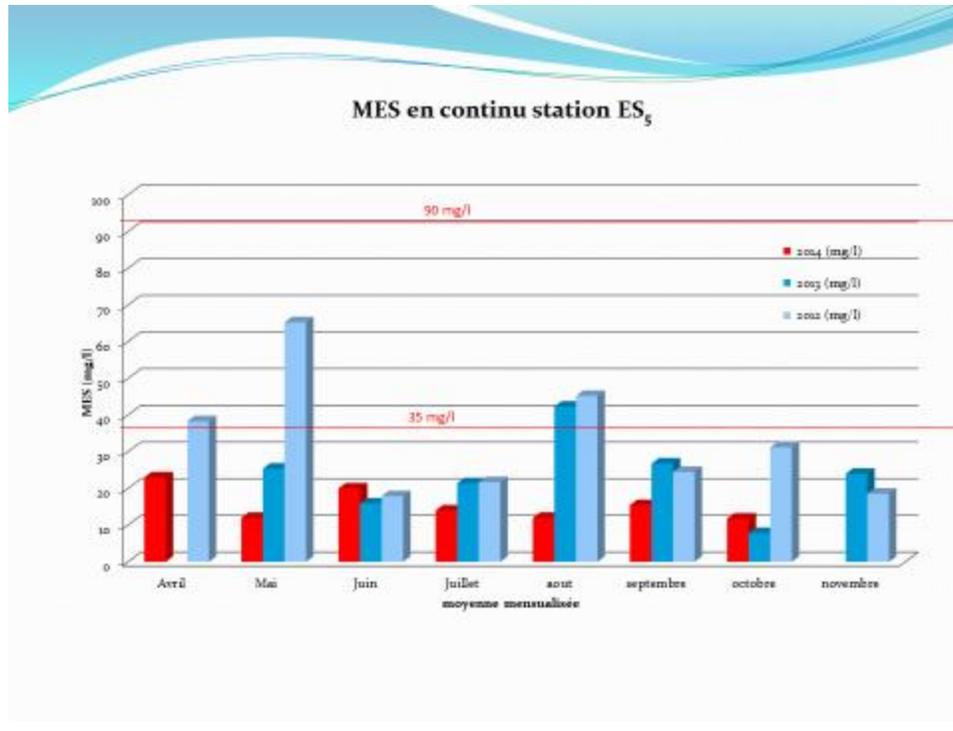
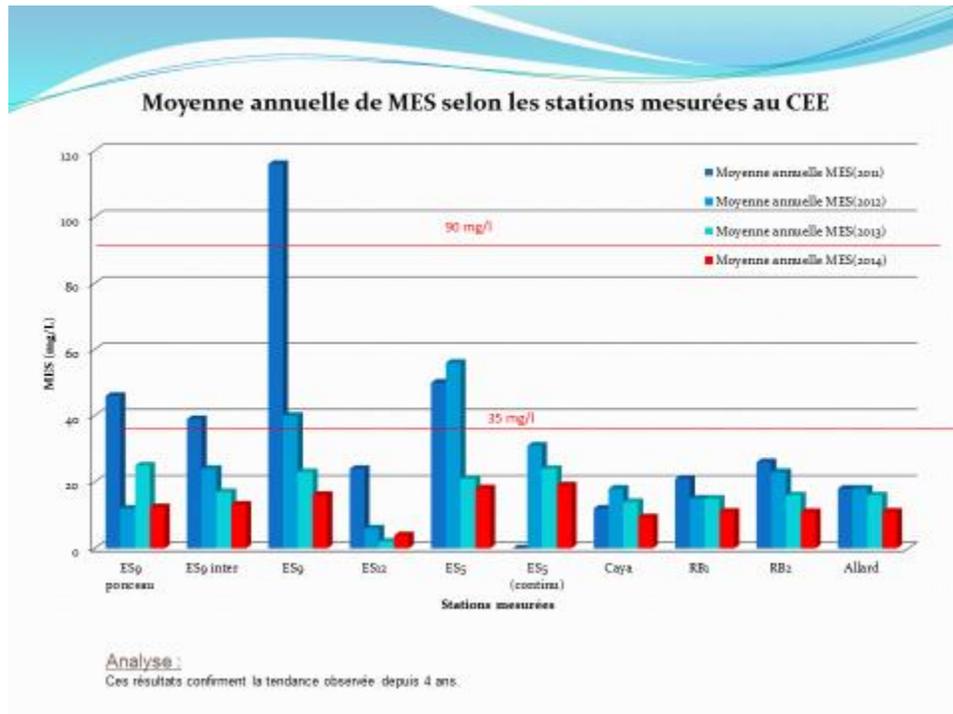
Analyse des données

- La station ES5 démontre une amélioration importante des MES à l'exutoire du fossé ayant sa source sur le CEE.
- La charge en MES des fossés répondent aux normes de rejet
- Sur l'ensemble des stations, la tendance est identique
- Les mesures d'atténuation réduisent la charge en MES

Station	ES9 ponceau	ES9 inter	ES9	ES12	ES5	ES5 (continu)	Caya	RB1	RB2	Allard	Précipitation (mm)
Moyenne annuelle MES(2011)	46	39	116	24	50		12	21	26	18	10,4
Moyenne annuelle MES(2012)	12	24	40	6	56	31	18	15	23	18	15,2
Moyenne annuelle MES(2013)	25	17	23	2	21	24	14	15	16	16	8
Moyenne annuelle MES(2014)	12	13	16	4	18	19	9	11	11	11	5,8
