## Rapport annuel 2018

**COMITÉ DE VIGILANCE**  
**LIEU D'ENFOUISSEMENT DE SAINT-NICÉPHORE**

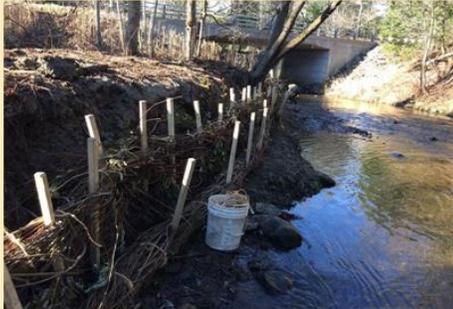
### POURSUITE DES TRAVAUX DE STABILISATION DES BERGES DU RUISSEAU PAUL-BOISVERT

**2018** : réalisation de suivis pour valider que les aménagements tiennent le coup

Également en 2018, le GARAF a poursuivi ses travaux de stabilisation des berges près du boulevard Allard afin de limiter l'érosion et le transport de sédiments dans les cours d'eau avoisinants. Les suivis réalisés montrent que les aménagements ont résisté, en majeure partie, aux intempéries, et qu'ils ont atteint leurs objectifs. Le GARAF assurera un suivi en 2019 pour identifier les réparations ou ajustements à réaliser.

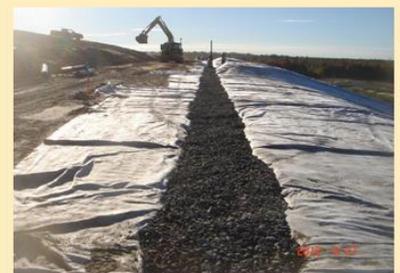
### AMÉNAGEMENT DE NOUVELLES TRANCHÉES DE CAPTAGE DU BIOGAZ DANS LA CELLULE 3A

Aménagement des tranchées

- Les tranchées horizontales, installées au fur et à mesure de l'aménagement d'une cellule, qui sont en fait des tuyaux perforés et entourés de pierre nette
- Les puits verticaux, forés lors du recouvrement final des cellules, qui sont constitués d'un tuyau de PVC et d'une valve à la tête du puits pour contrôler le débit du biogaz

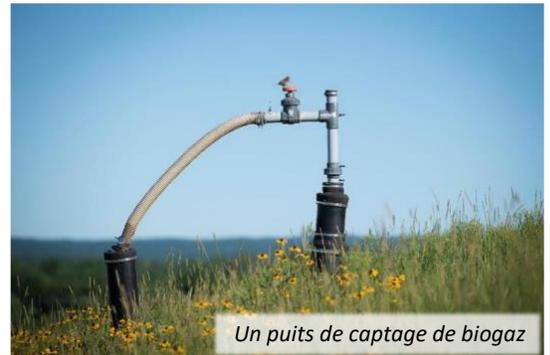
*Un puits de captage de biogaz*

Ces structures sont reliées à un système d'aspiration central.

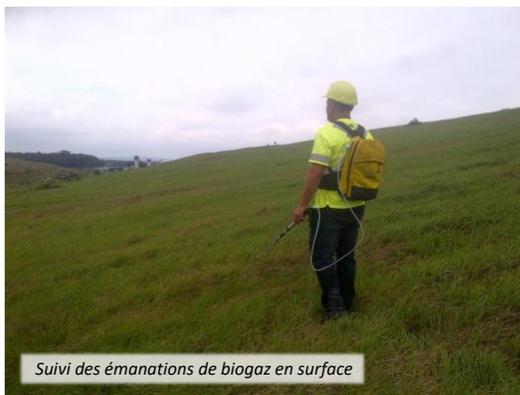
*Suivi des émanations de biogaz en surface*

WM a également partagé au Comité les résultats des suivis effectués sur le terrain pour vérifier que le réseau de captage des biogaz fonctionne bien, et qu'il n'y a pas d'émissions fugitives d'importance. Ces suivis sont réalisés sur l'ensemble du site, trois fois par année. En cas de dépassement de la valeur fixée par le ministère, WM doit définir un plan d'action pour remédier à la situation.

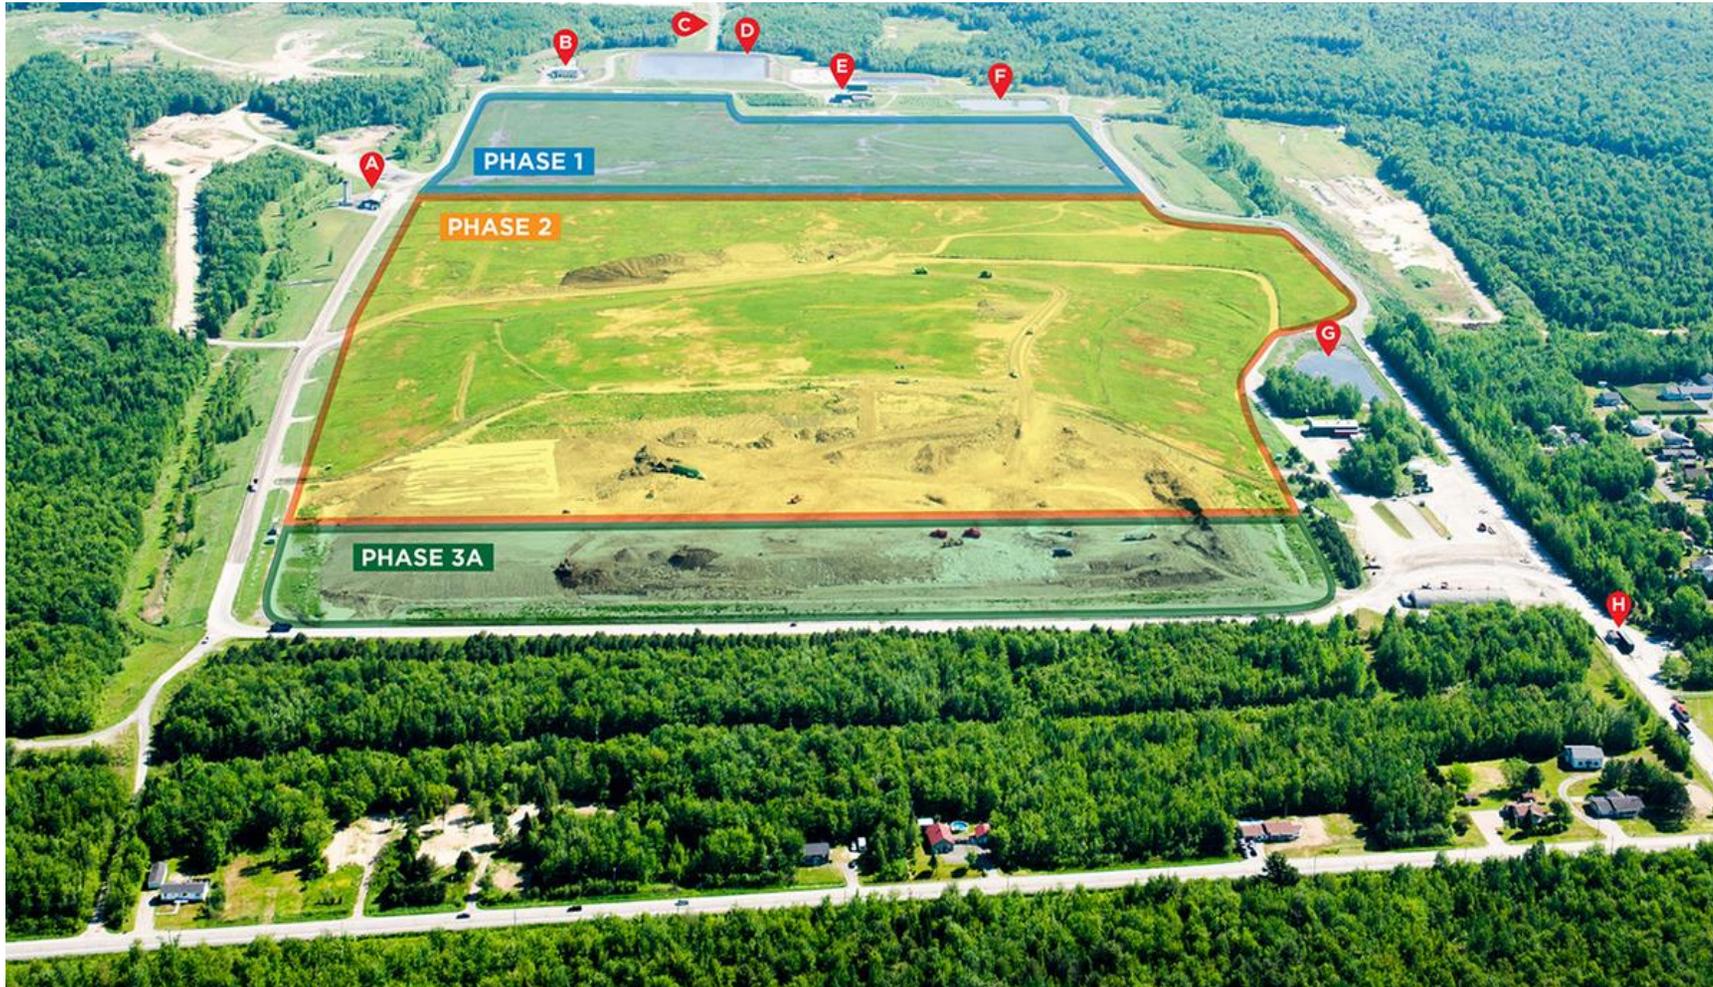
## **Carte du site de Saint-Nicéphore**

- **A** – Torchères
- **B** – Centrale électrique
- **C** – Vers les serres Demers
- **D** – Bassin d'accumulation du lixiviat
- **E** – Réacteur biologique séquentiel (RBS)
- **F et G** – Bassins de sédimentation des eaux de surface
- **H** – Poste de contrôle
