Rapport annuel 2019

COMITÉ DE VIGILANCE
LIEU D'ENFOUISSEMENT DE SAINT-NICÉPHORE

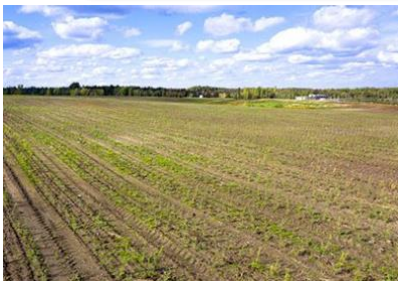
Plantation de saules au site (en date de septembre 2019)

- Réaliser une plantation de saules de 10 hectares sur la phase 1 du site, qui ne génère presque plus de biogaz.
- Irriguer ces saules avec le lixiviat de cette même zone, riche en nutriments (azote et phosphore) mais suffisamment dilué pour être absorbé, afin d'augmenter la production des tiges et de les commercialiser (sous forme de murs antibruit, de biomasse ou de paillis).
- Par le fait même, traiter naturellement le lixiviat, qui sera absorbé par les racines de saules, et réduire les émissions de gaz à effet de serre par la présence de saules

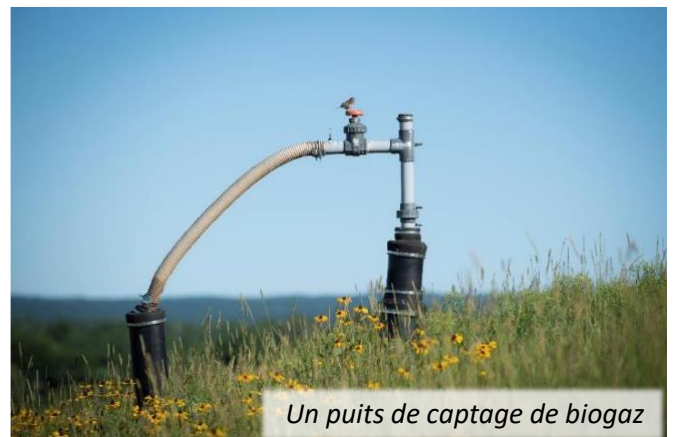
- Les tranchées horizontales, installées au fur et à mesure de l'aménagement d'une cellule, qui sont en fait des tuyaux perforés et entourés de pierre nette
- Les puits verticaux, forés lors du recouvrement final des cellules, qui sont constitués d'un tuyau de PVC et d'une valve à la tête du puits pour contrôler le débit du biogaz

Un puits de captage de biogaz

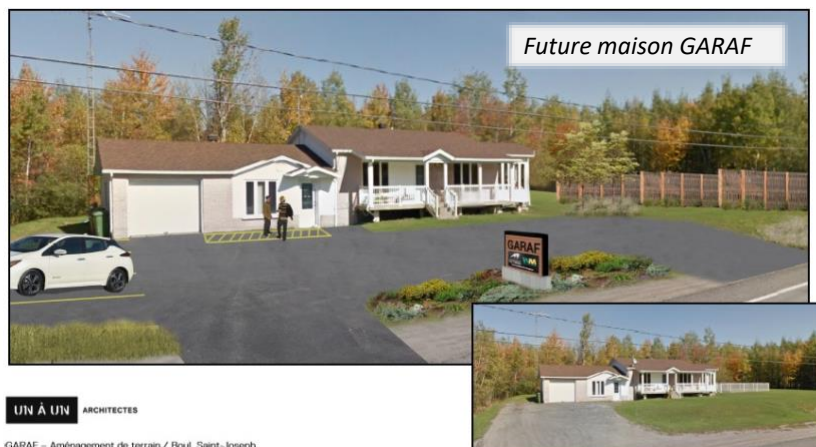
En 2019, WM a annoncé un partenariat conclu avec la Commission scolaire des Chênes afin de louer une résidence acquise par l'entreprise au GARAF, qui permettra à l'organisme d'en faire un lieu d'apprentissage et de formation en environnement et en science, dans la continuité de sa mission actuelle. Les membres ont pu prendre connaissance du plan d'aménagement du futur

établissement, pour lesquels les travaux devraient être terminés en septembre 2020. De façon plus générale, les membres ont échangé sur les usages possibles de terrains acquis par WM le long du boulevard St-Joseph.

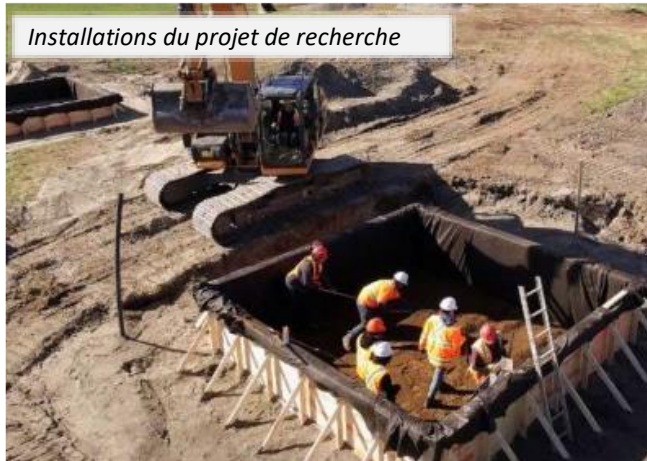
Par ailleurs, le Comité a été informé des travaux de recherche menés par l'Université de Sherbrooke sur le site. Ces travaux ont pour objectif de tester l'efficacité de différents types de recouvrement pour limiter les infiltrations d'eau, et donc les quantités de lixiviat. Ils permettront également de modéliser les infiltrations d'eau au site, et ainsi de prendre de meilleures décisions pour les sites du Québec et du Nord-Est américain, qui doivent composer avec la neige.

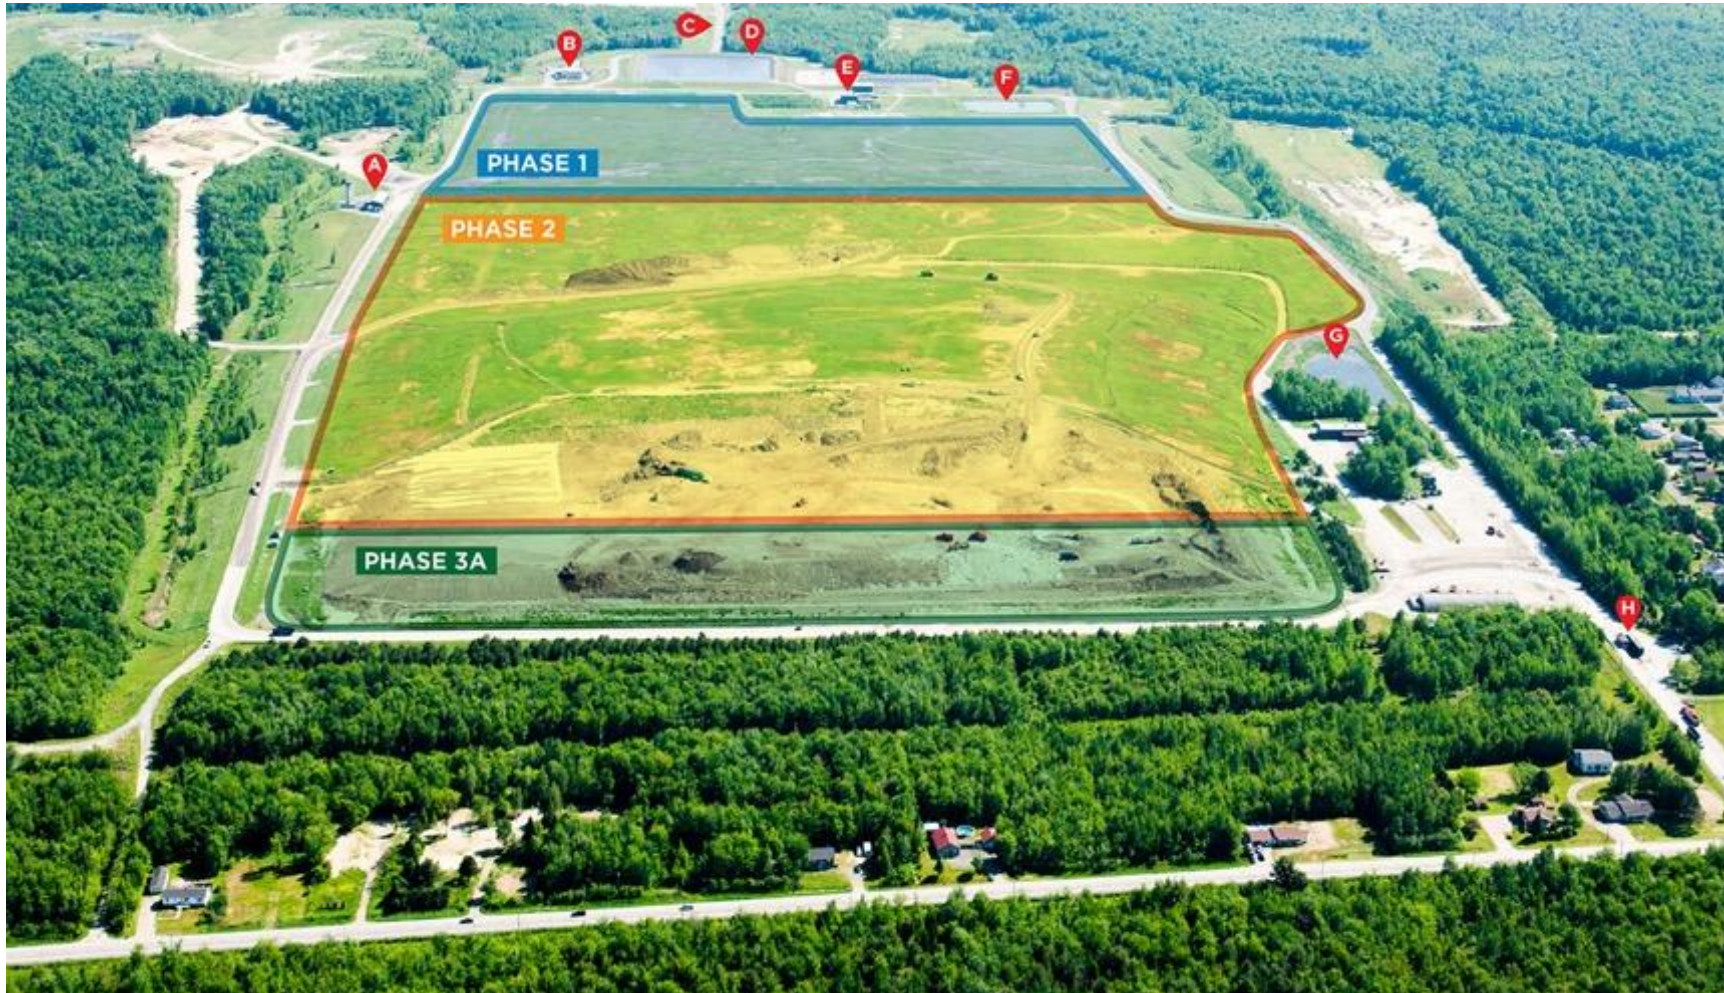
Carte du site de Saint-Nicéphore

- **A** – Torchères
- **B** – Centrale électrique
- **C** – Vers les serres Demers
- **D** – Bassin d'accumulation du lixiviat
- **E** – Réacteur biologique séquentiel (RBS)
- **F et G** – Bassins de sédimentation des eaux de surface
- **H** – Poste de contrôle
