WASTE MANAGEMENT - COMITÉ DE VIGILANCE DU SITE D'ENFOUISSEMENT DE SAINT-NICÉPHORE

Comité de vigilance du lieu d'enfouissement de Saint-Nicéphore

Réunion régulière
11 juin 2019

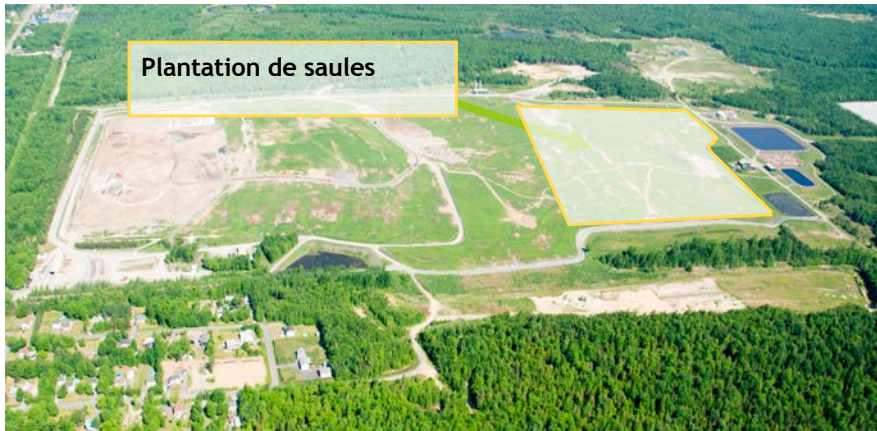
Page 51

Projet de valorisation du lixiviat par irrigation de saules

- La plantation filtrante de saules sera établie sur une surface d'environ 10 hectares de la Phase 1.
- Plantation de 160 000 arbres.
- Irrigation avec des eaux de lixiviation sur une superficie de 2 hectares.
- Croissance attendue de 2 à 3 mètres par année.
- Coupe à maturité (an 3).
- Utilisation des tiges de saules pour la fabrication de murs végétaux, barrières anti-bruit, biomasse et paillis.
- Travaux de plantation dans la semaine du 17 juin.

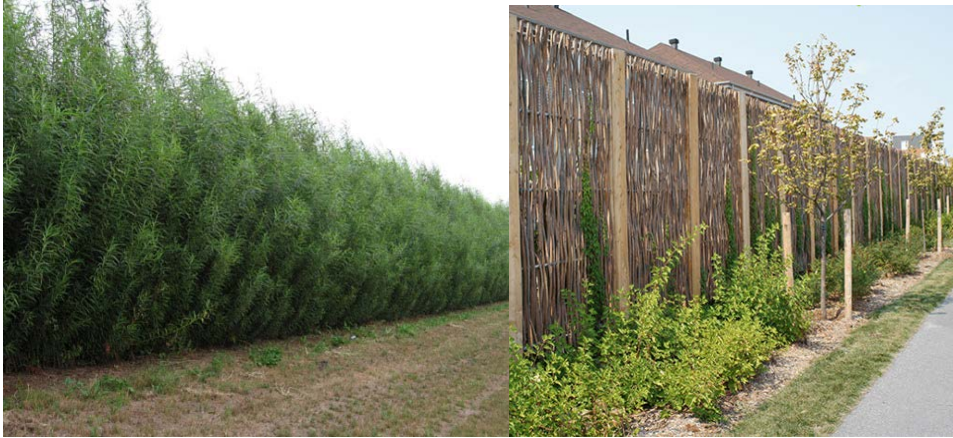
Page 53

Projet de valorisation du lixiviat par irrigation de saules
