WASTE MANAGEMENT - COMITÉ DE VIGILANCE DU SITE D'ENFOUISSEMENT DE SAINT-NICÉPHORE

Lieu d'enfouissement technique de Waste Management, Saint-Nicéphore

Comité de vigilance du lieu d'enfouissement de Saint-Nicéphore

Réunion régulière
4 septembre 2019

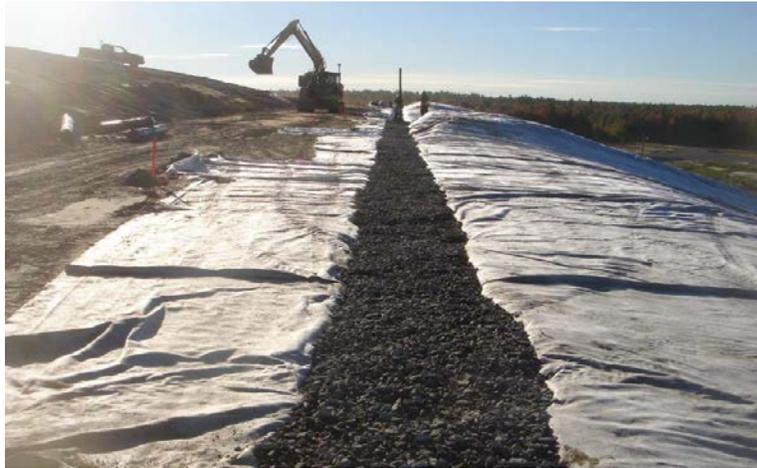
Captage, valorisation et traitement du biogaz

- Réseau de tranchées horizontales

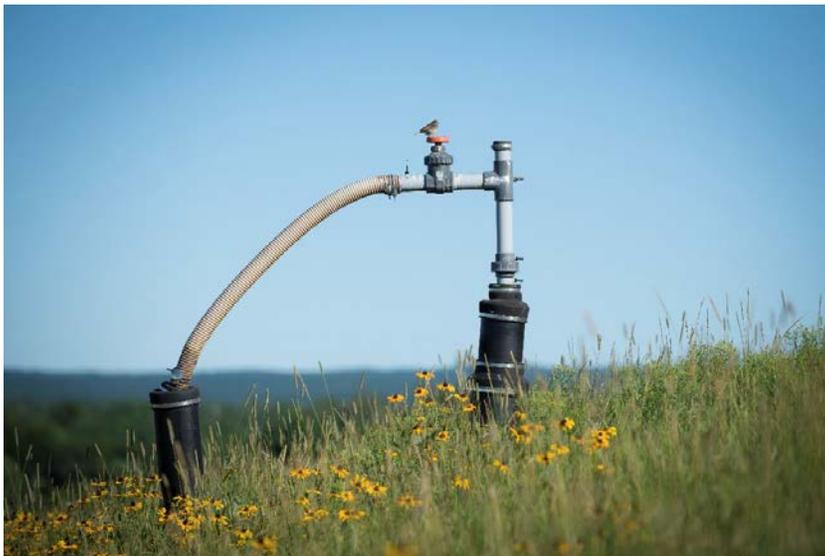
Captage, valorisation et traitement du biogaz

- Réseau de puits verticaux

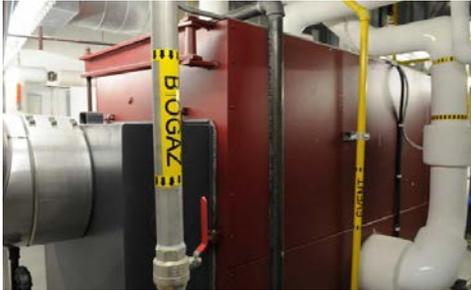
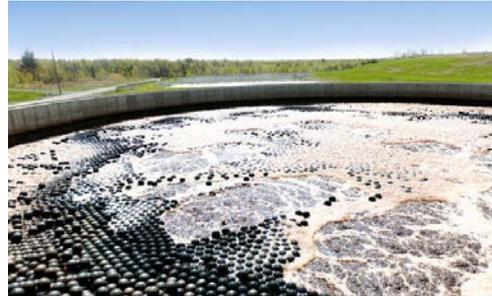
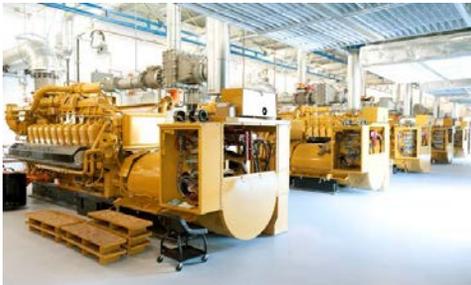
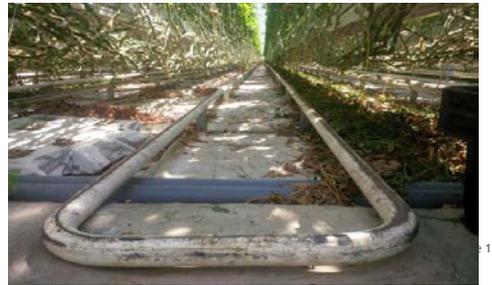
Captage, valorisation et traitement du biogaz

- Valorisation des biogaz

- 4 moyens utilisés pour la valorisation des biogaz :
 1. Centrale électrique (depuis 2012) : 65 %
 2. Réacteur biologique séquentiel (depuis 2012) : 1 %
 3. CFER (depuis 2012) : 1 %
 4. Chauffage des Serres Demers (depuis 2012) : 28 %
 - Biogaz : 58 %
 - Chaleur des moteurs : 42 %
- Biogaz non valorisés :
 - Destruction dans des torchères à combustion interne

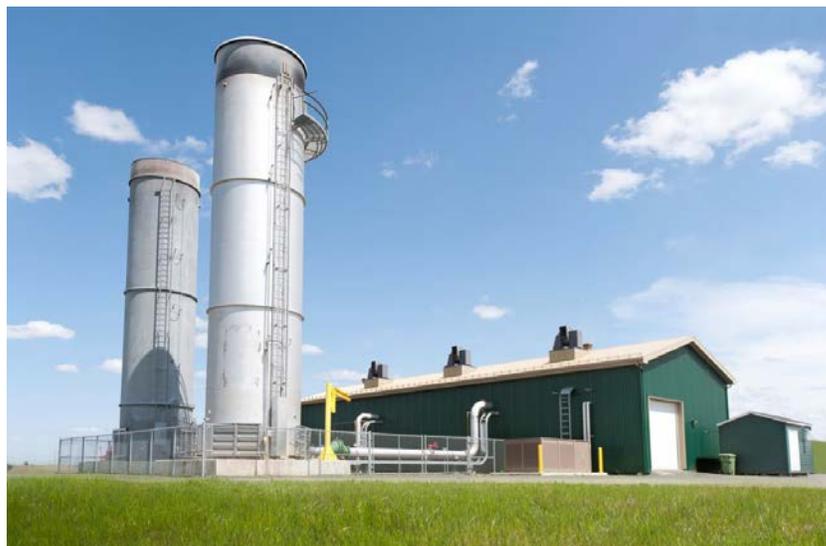
Captage, valorisation et traitement du biogaz

- Centrale de destruction des biogaz

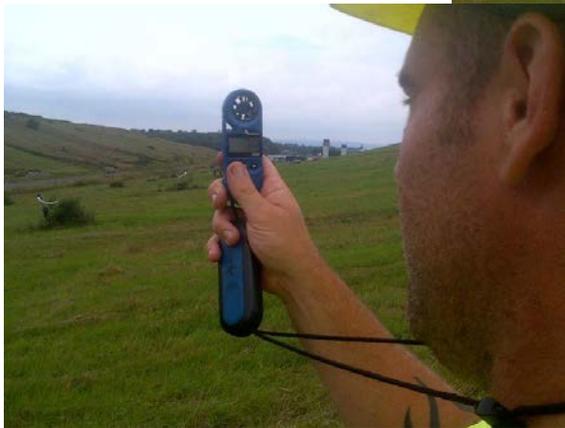
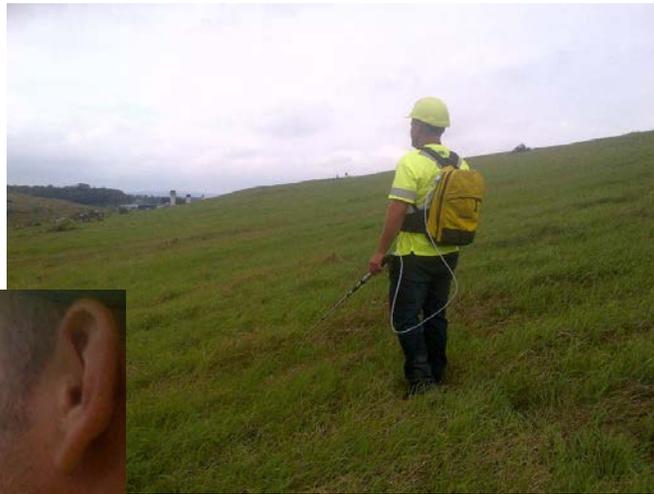
Suivi environnemental relié au biogaz

- Méthodologie

- Tel qu'exigé par le règlement, WM procède à un échantillonnage de surface de l'ensemble de la superficie du site - quadrillage complet.
- Échantillonnage réalisé à l'aide d'un instrument portatif mesurant les émissions à 15 cm du sol. L'appareil est muni d'un GPS enregistrant simultanément les concentrations de gaz mesurées.
- Les données sont automatiquement compilées et les concentrations de méthane sont superposées sur une carte à l'endroit où elles ont été mesurées.
- Le règlement exige que les concentrations mesurées soient inférieures en tout point à 500 parties par million en volume.

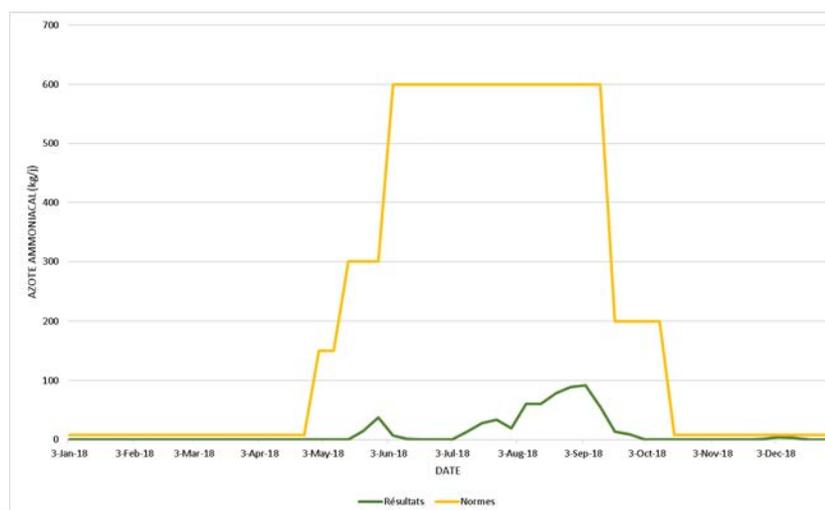
Eaux de lixiviation

- Suivi azote ammoniacal - année 2018

- Rappel :
 - Aucune norme en vigueur pour le lixiviat brut puisqu'il n'y a pas de rejet direct à l'environnement.
 - Obligation réglementaire de mesurer les concentrations une fois par année (à titre informatif).
 - La Ville de Drummondville fixe à WM le niveau maximum à respecter pour les charges en azote ammoniacal.

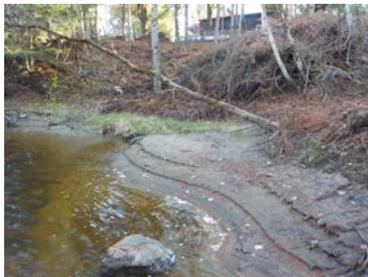
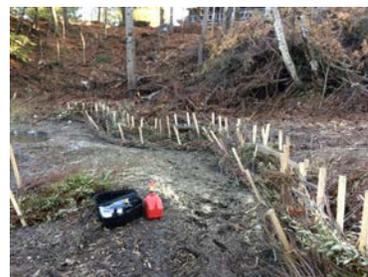
Travaux de stabilisation des berges par le GARAF

Méthode

- Tressage d'espèces naturelles (Saule et Cornouiller)
- Fagot en pied de tressage

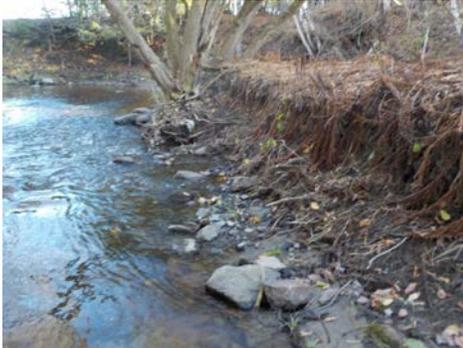
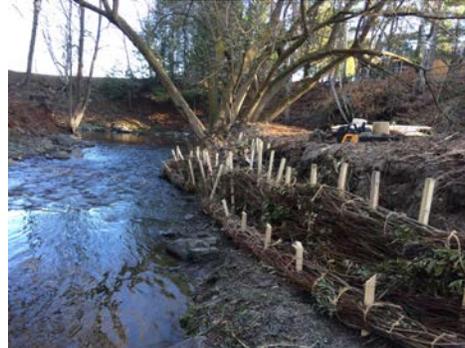
Travaux de stabilisation des berges par le GARAF

Méthode

- Tressage d'espèces naturelles (Saule et Cornouiller)
- Fagot en pied de tressage

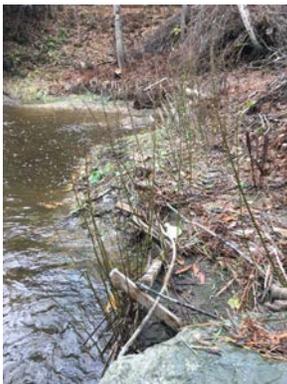
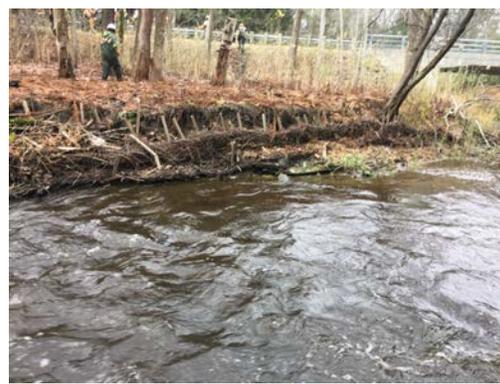
Travaux de stabilisation des berges par le GARAF

- Suivi des résultats - bilan 2018 des actions 2017
