RAPPORT ANNUEL 2023

Comité de vigilance
*Lieu d'enfouissement de Saint-
Nicéphore*

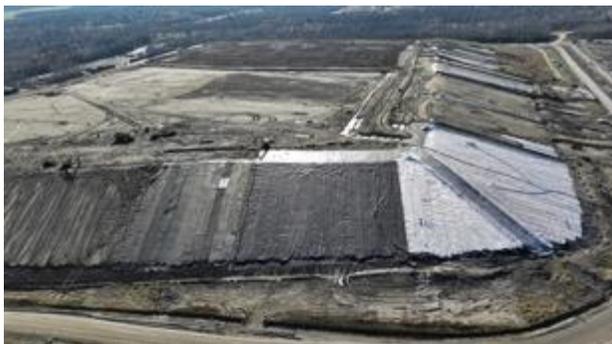
Travaux de recouvrement des cellules 5 à 8 et de la phase 3A

Les travaux de recouvrement final sur les cellules 5 à 8 de la phase 2 et sur la phase 3A ont été exécutés à 60% et se poursuivent. Le côté nord a été complété et la moitié des travaux du côté sud ont été réalisés. La dernière étape du recouvrement final de la phase 3A, l'ensemencement hydraulique, a été complétée. Le côté « est » pourra être complété avec le début du froid. Suite à une question d'une membre, WM a précisé que les travaux restants seront exécutés d'avril à juillet 2024.

Le Comité s'est demandé pourquoi le type de recouvrement était différent. WM a expliqué que d'anciens matériaux ont été utilisés dans le recouvrement de la phase 2, mais qu'il a été demandé par le ministère d'utiliser du GCL plutôt que du sable silteux.

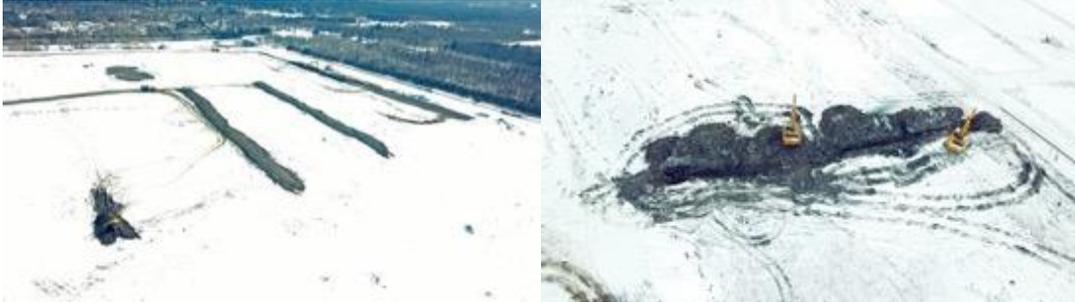
Tranchées de biogaz sur le toit de phase 3A

Des tranchées ont été creusées pour installer les tuyaux de biogaz, ce qui a favorisé l'exposition à l'air et donc la génération d'odeurs. Les travaux se sont terminés le 10 mars.

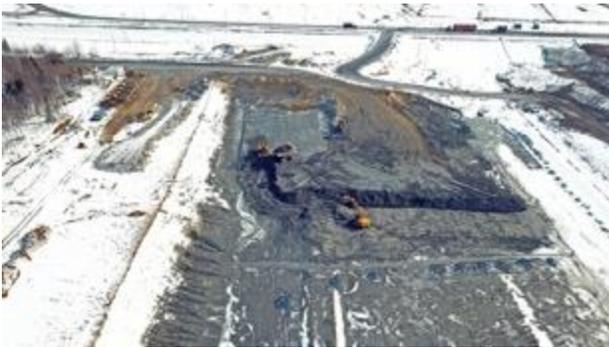
Excavation des cellules 4 et 5 de la phase 3B-1

De janvier à avril 2023, l'excavation des cellules 4 et 5 de la phase 3B-1 a eu lieu. Le fond a été égalisé avec les pentes désirées afin de permettre une gestion de l'eau efficace.

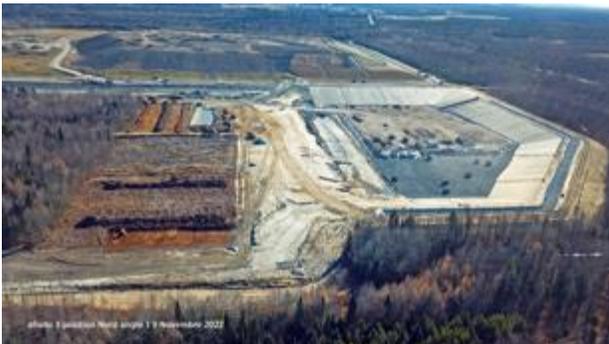
Mise en service des cellules 1-2-3 de la phase 3B-1

Le déboisement a été effectué sur ces cellules et le réseau de biogaz a été installé.

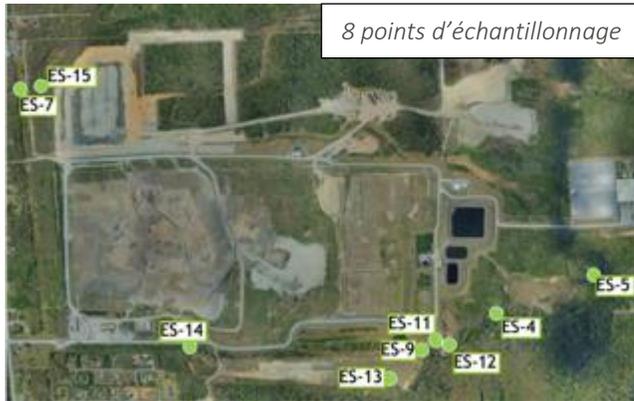
Eaux de surface

WM a expliqué qu'à la suite de l'ajout de la phase 3B-1, le seuil maximal instantané pour les matières en suspension (MES) est maintenant de 50 mg/L au lieu de 90 mg/L.

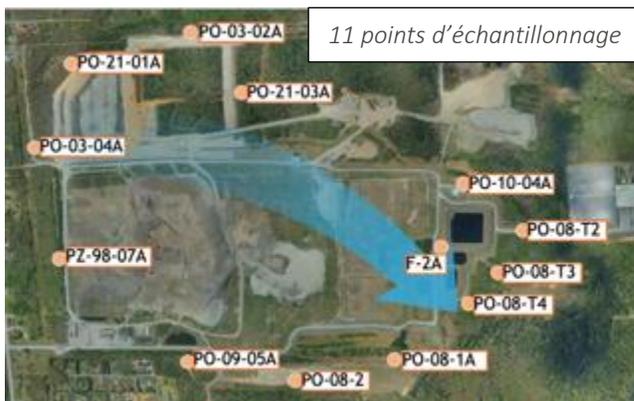
Eaux souterraines (nappe libre)

WM a expliqué que les données révèlent que la concentration d'azote ammoniacal est élevée, mais demeure en deçà des seuils. Il y a eu un léger dépassement du nickel. Il s'agit d'une problématique soulevée l'année passée et dont les recherches de bruits de fonds permettent de montrer que le site n'est pas en cause.

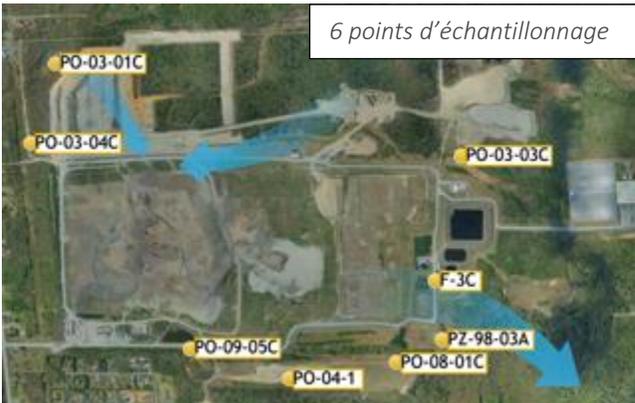
Eaux souterraines (aquifère profond)

Un avis de non-conformité a été reçu pour une concentration de sulfure de 0.078 mg/L pour le puits PO-09-05C. La firme de consultant qui a analysé les résultats de l'échantillonnage a précisé qu'il n'y a aucune tendance à la hausse ou à la baisse.

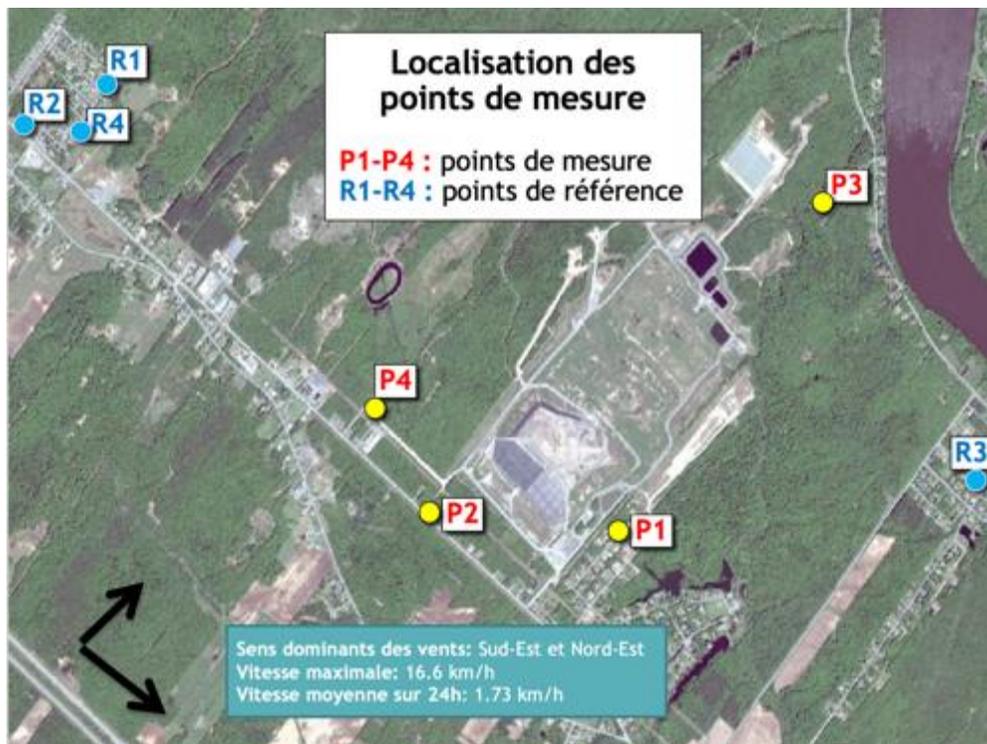
Photo : sonomètre utilisé pour la mesure du niveau du bruit

WM a présenté la méthodologie utilisée pour son suivi sonore annuel. Comme l'exige le ministère, une fois par année, WM confie à la firme Yockell et Associés l'enregistrement des niveaux de bruit pendant 24 heures à quatre points répartis sur le site et quatre points de référence hors site. L'objectif est de connaître le bruit déjà présent dans le milieu et ainsi isoler la contribution sonore du lieu d'enfouissement. Les résultats sont consignés dans un rapport et acheminés au ministère.

La valeur de bruit à respecter est établie par la Ville. Elle correspond à 45 décibels (dB) le jour, et à 40 dB la nuit, sauf si le bruit résiduel (mesuré aux points de référence) est supérieur à cette norme. Dans ce cas, tel que le prévoit la note d'instruction, c'est cette valeur qui devient le maximum à respecter. Aucune contribution sonore du site n'a été enregistrée pour la période de 2023.

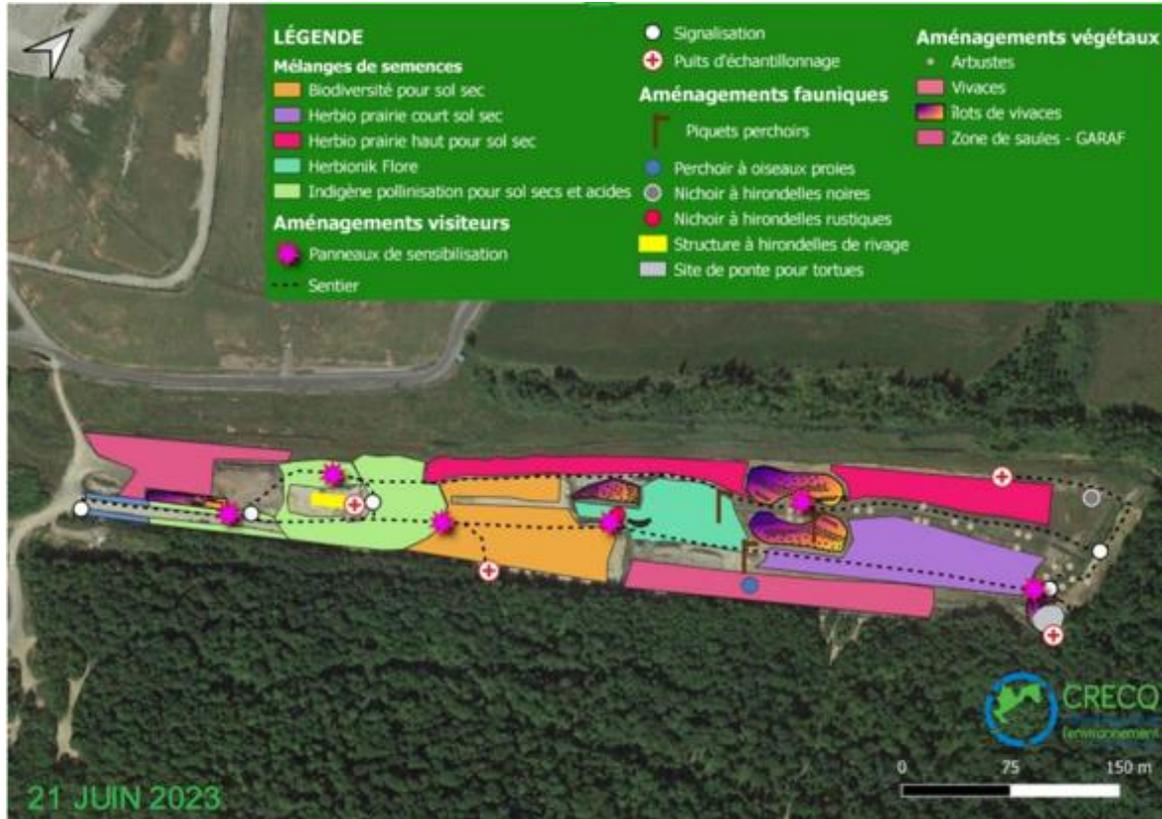
Plan d'aménagement

Plusieurs actions ont déjà été entreprises :

- Ensemencement manuel des prés fleuris comme les fleurs et graminées.
- Aménagements fauniques pour les hirondelles.
- Plantation de bosquets de type arbustif et de vivaces pour les pollinisateurs.
- Panneaux d'interprétation
